COMME EXIGENCE PARTIELLE
À L'OBTENTION DE LA
MAÎTRISE EN GÉNIE DE LA CONSTRUCTION
M.Ing.

PAR
CHARLES POUPART

GUIDE D'AUSCULTATION DES BÂTIMENTS INCENDIÉS À L'USAGE DU
TÉMOIN EXPERT – ÉLABORATION D'UNE MÉTHODE ADAPTÉE

MONTREAL, LE 26 AOÛT 2003

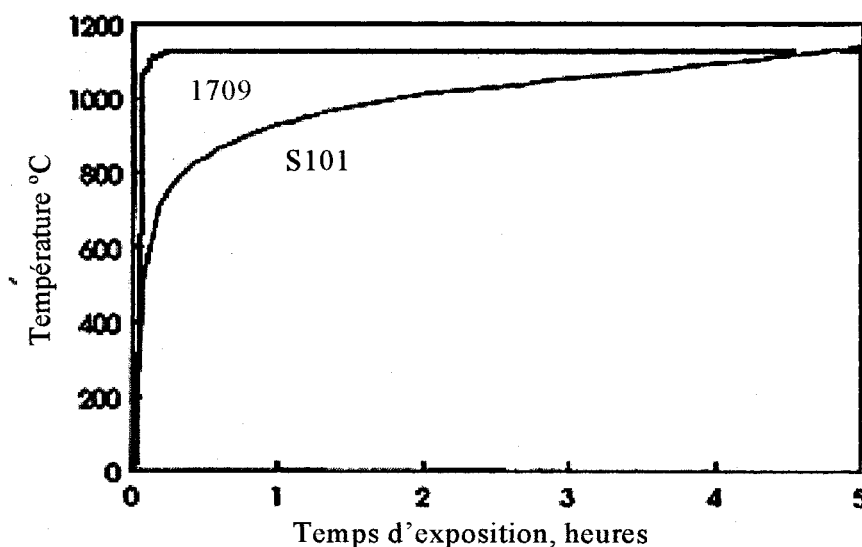
Figure 1 Courbes temps-température normalisées S101 et 1709
(Adapté de CAN/ULC-S101, 1989 et UL 1709, 1989)

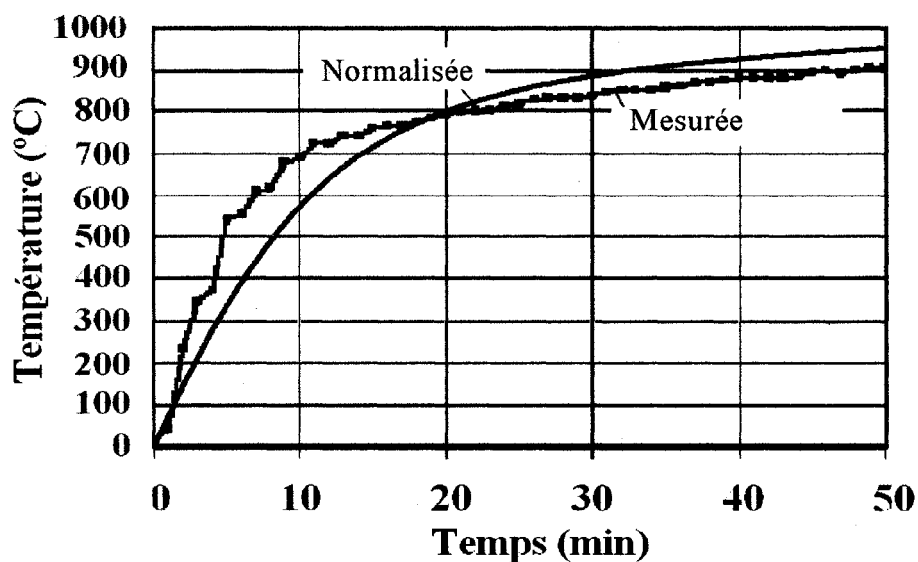
Les résultats obtenus permettent de comparer différents assemblages. La figure 2 montre les résultats d'essais sur un assemblage grandeur nature obtenus à l'aide d'un four à température contrôlée dans les laboratoire de l'Institut de recherche en construction (IRC) à Ottawa. On voit que les températures expérimentales suivent assez bien la courbe normale dans les 50 premières minutes.

Figure 2 Courbes temps-température normalisées et mesurées du four de l'IRC
(Adapté de Bénichou, 2002)

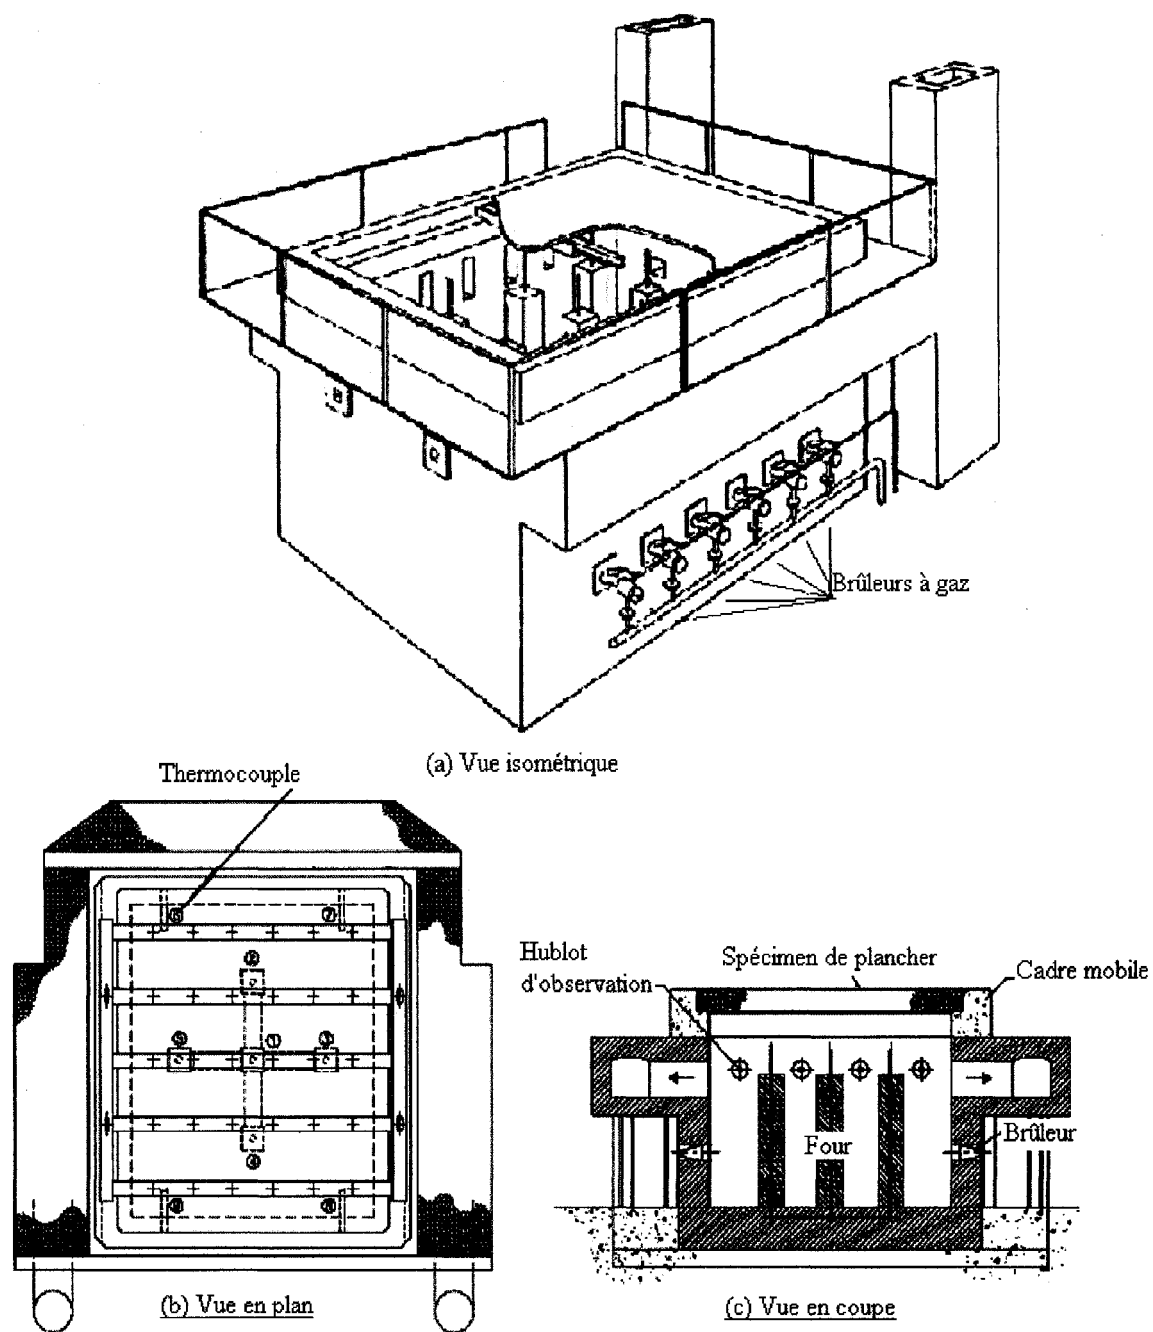
Les figures 3 et 4 montrent un four horizontal utilisé par l'IRC pour des assemblages horizontaux, tels qu'un volet coupe-feu, une trappe d'accès au toit ou un plancher. Les illustrations de la figure 4 montrent le four en action. Au-dessus du plancher, on remarque la présence de cellules de chargement (bras en forme d'hélices à trois pales) qui permettent de simuler différentes charges pendant les essais.

Figure 3 Four horizontal pour les planchers
(Adapté de Gosselin, 1987 et de Bénichou, 2002)

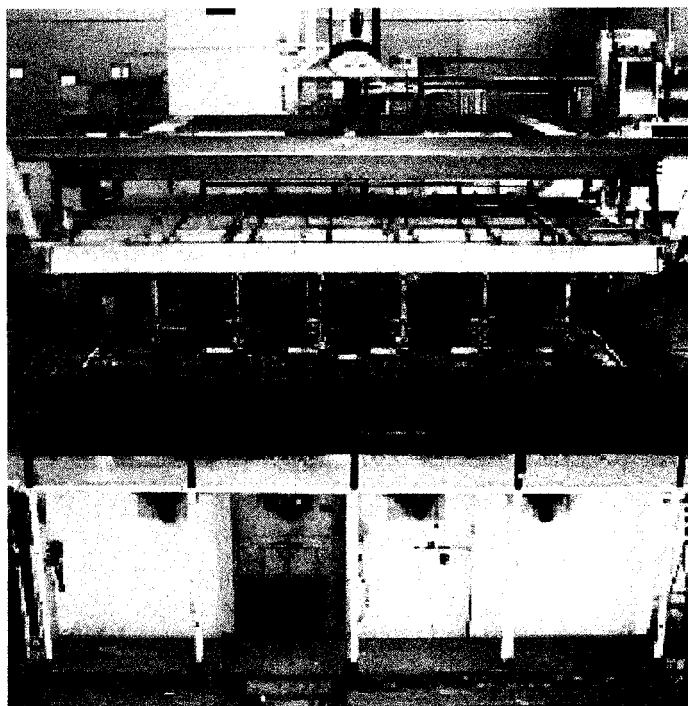
(a) Four d'essai et cellules de chargement (flèche) sur le plancher

(b) Côté non exposé : cellules de chargement (flèche) et flammes traversant le plancher

(c) Côté exposé : échantillon retiré du four après l'essai

Figure 4 Essai de résistance au feu pour un plancher
(Adapté de Bénichou, 2002)

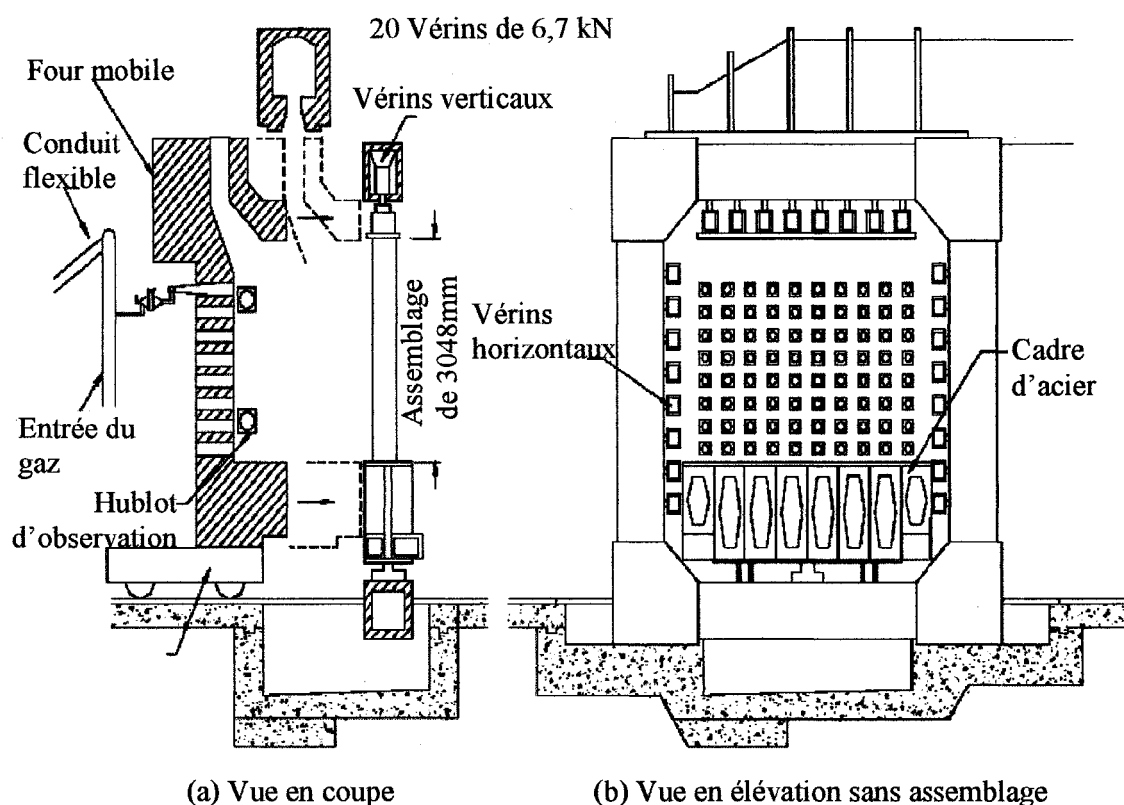
La figure 5 montre une vue en coupe et une vue en élévation d'un four vertical, également utilisé par l'IRC. Il permet de tester des murs, fenêtres et portes. La figure 6 montre un mur avant le début de l'essai. Derrière les carrés gris pâle se trouvent les thermocouples captant la température à la surface du mur pendant le feu.

Figure 5 Four vertical pour les murs
(Adapté de Gosselin, 1987)

On peut établir aussi la résistance au feu d'un mur porteur sous charge. Les détails des essais de résistance au feu se retrouvent dans la S101. Les charges verticales et horizontales sur le mur sont appliquées à l'aide de vérins hydrauliques (figure 5).

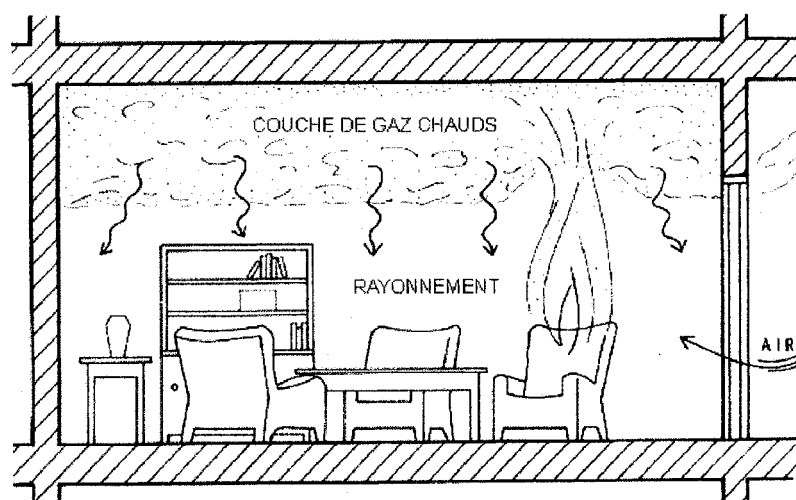
Figure 7 Feu dans une pièce
(Adapté de Mehaffey, 1987)

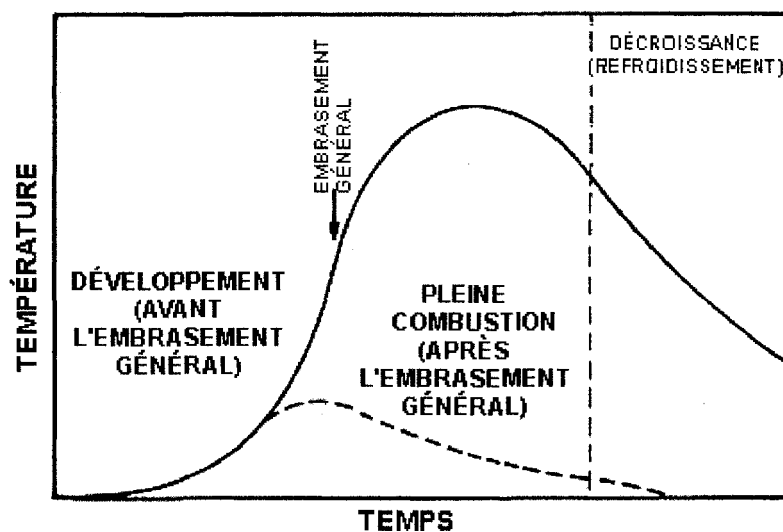
Figure 8 Courbe d'embrasement généralisé
(Adapté de Mehaffey, 1987)

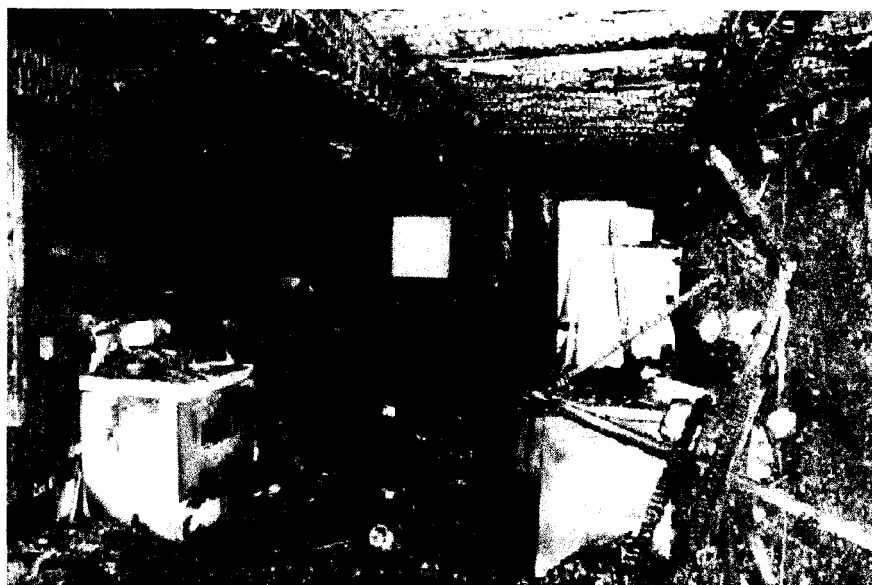
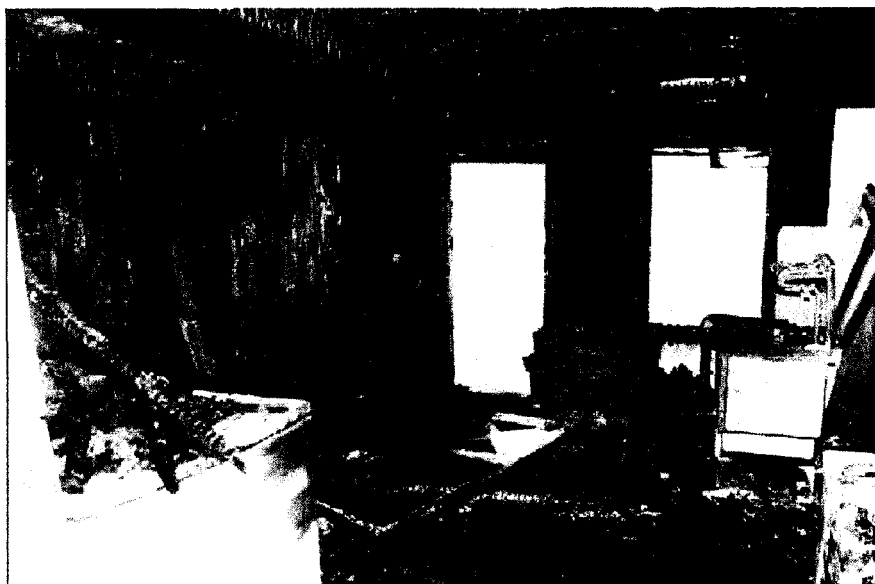
Les photographies 1 et 2 montrent un exemple d'une pièce où il y a eu un embrasement généralisé. On constate que c'est tout l'intérieur de la pièce qui a été fortement exposé à la chaleur du feu. Toutes les surfaces sont carbonisées. La carbonisation est telle que plusieurs sections du plafond, des murs et du plancher ont l'aspect d'une peau de crocodile. Ici, les poutres supportant le plafond sont profondément carbonisées, ce qui indique que le feu a brûlé pendant une longue période (point 3.5.1).

Photographie 1 Embrasement généralisé, vue n°1
(Adapté de Pyrotech BEI inc., ----a)

Photographie 2 Embrasement généralisé, vue n°2
(Adapté de Pyrotech BEI inc., ----a)

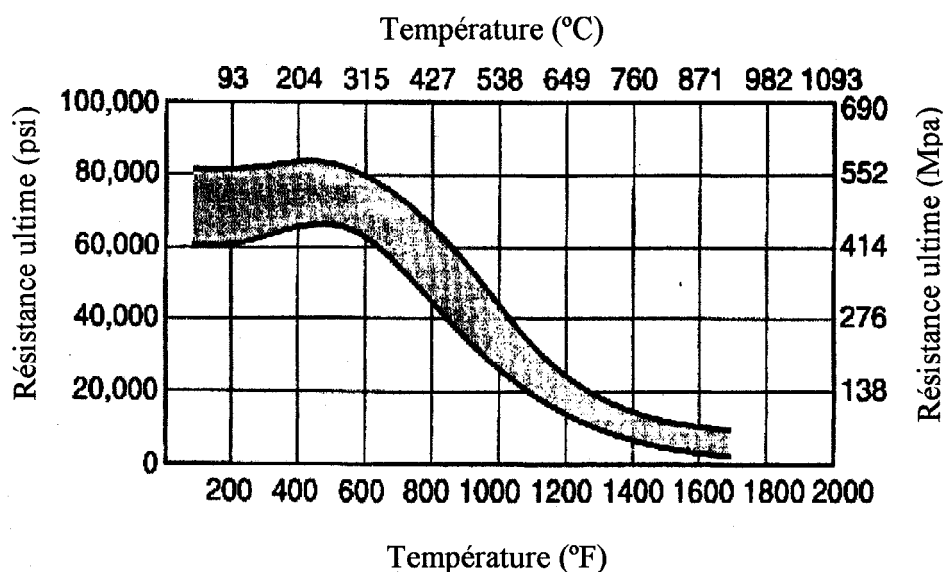
Figure 9 Courbes de chaleur/perte pour les aciers A7 et A37
(Adapté de NFPA, 1997)

Sur la figure 9, la bande donne la performance d'une variété d'aciers structuraux à des températures élevées. La température est celle de l'acier et non de la température ambiante de l'air pendant l'incendie. Les performances réelles de l'acier dépendent de la forme, des dimensions et du type d'assemblage exposé aux conditions d'incendie (NFPA, 1997). La figure 10 montre l'effet de la température sur la résistance d'un acier de construction (Brannigan, 2001). La figure 11 est pour l'aluminium. On constate ainsi que l'aluminium résiste moins bien à la chaleur que l'acier.

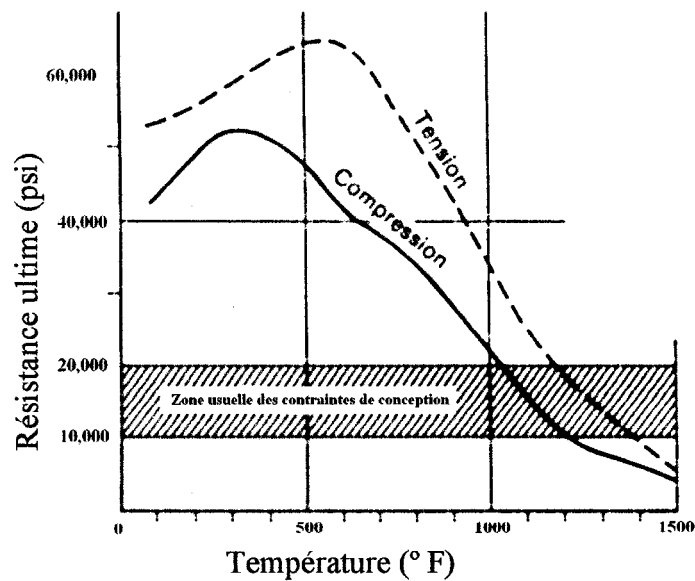
Figure 10 Courbes pour un acier de construction
(Adapté de Brannigan, 2001)

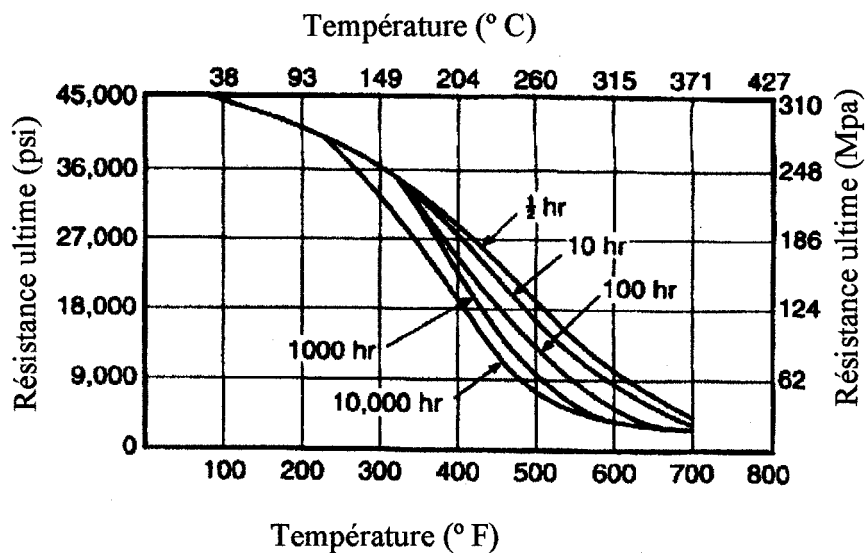
Figure 11 Courbes de chaleur/perte pour l'aluminium 6061-T6
(Adapté de NFPA, 1997)

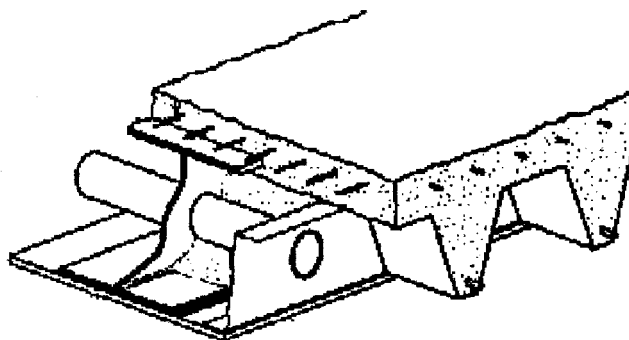
Figure 12 Plancher Slimflor
(Adapté de Wei, 1998)

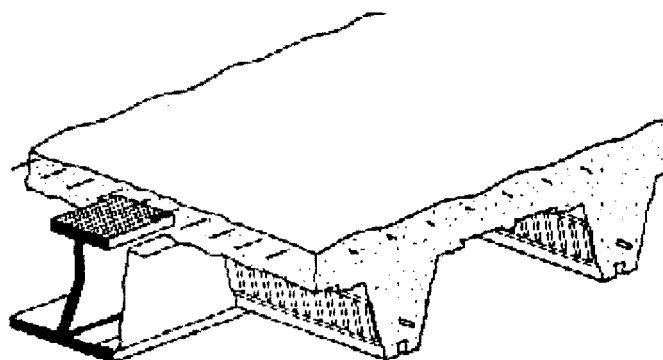
Figure 13 Plancher Slimdek
(Adapté de Wei, 1998)

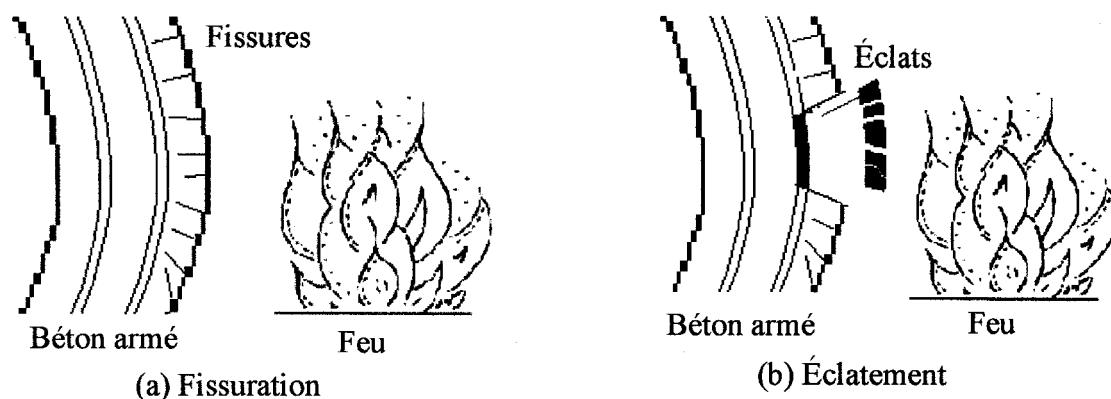
Un premier type d'éclatement survient pendant l'incendie lorsque le béton est exposé à une chaleur intense. L'eau contenue dans le béton se vaporise et crée des pressions suffisantes pour rompre le béton. La figure 15 (a) montre une vue en coupe d'un élément de béton avec armature qui se fissure par exposition au feu. En (b), les fissures se développent puis il y a éclatement ce qui expose l'armature. Les éclats qui surviennent lors de l'incendie peuvent être identifiés par le fait qu'ils sont normalement sales et recouverts de suie. L'éclatement du béton est particulièrement néfaste car il expose subitement l'acier d'armature aux températures très élevées produites par l'incendie. La destruction des barres d'armature est significativement accélérée et peut causer la ruine de l'élément structural, d'autant plus que les armatures ont une petite section et sont donc plus vulnérables à la chaleur intense qu'une pièce métallique massive.

Figure 15 Fissuration et éclatement du béton par contraintes thermiques

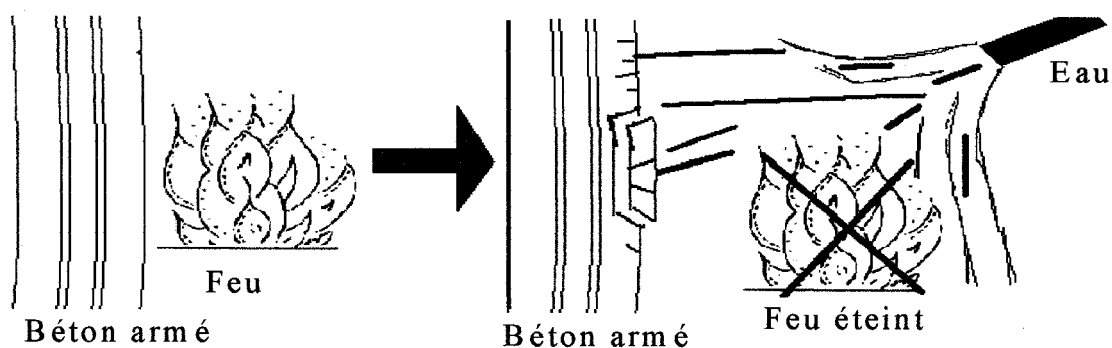
Un deuxième type d'éclatement de béton par choc thermique superficiel est également observé après un incendie et est généralement beaucoup moins dommageable pour le bâtiment. En combattant l'incendie, les pompiers dirigent de l'eau froide sur des surfaces de béton qui peuvent être très chaudes, ce qui cause un choc thermique en surface (figure 16). Cette variation subite de la température produit des éclatements des surfaces. Ces éclats seront beaucoup plus propres que ceux causés par une surexposition à de hautes températures. On ne retrouvera que peu ou pas de dépôt de suie recouvrant les surfaces éclatées car il aura été nettoyé par le jet d'eau froide utilisé pour combattre l'incendie.

Figure 16 Éclatement du béton par contraintes thermiques après l'incendie

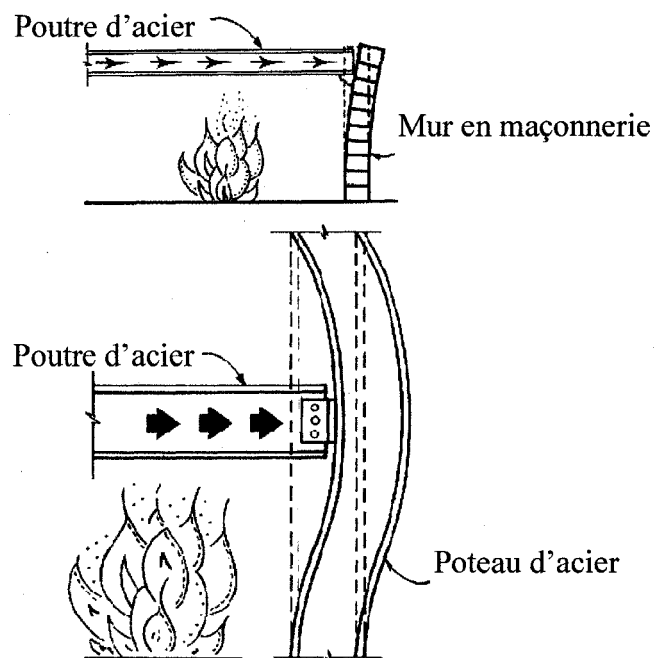
Le feu en chauffant les pièces métalliques cause un allongement par dilatation thermique. Cet allongement peut générer des poussées non prévues aux extrémités d'éléments élancés. On peut penser au cas d'une poutre en acier aux extrémités de laquelle on retrouve le parement de brique extérieur. La poutre dilatée par la chaleur pousse sur le parement de briques et le fait bomber vers l'extérieur (figure 17). Cela peut représenter un risque de bombement résiduel excessif après l'incendie ou d'effondrement. Le mortier ainsi endommagé entre les joints et les briques déplacées lors du feu reste dans cet état une fois la source de chaleur retirée et le feu éteint.

Figure 17 Déformation d'une poutre
(Adapté de Gosselin, 1987)

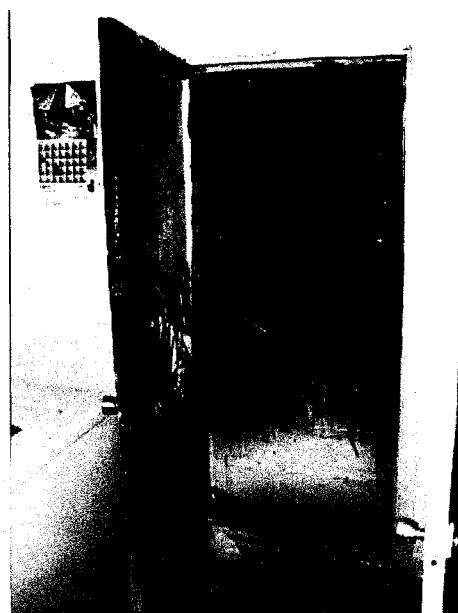
(a) Porte fermée

(b) Porte ouverte

Photographie 3 Effets d'une porte sur la propagation du feu
(Adapté de Pyrotech BEI inc., ----b)

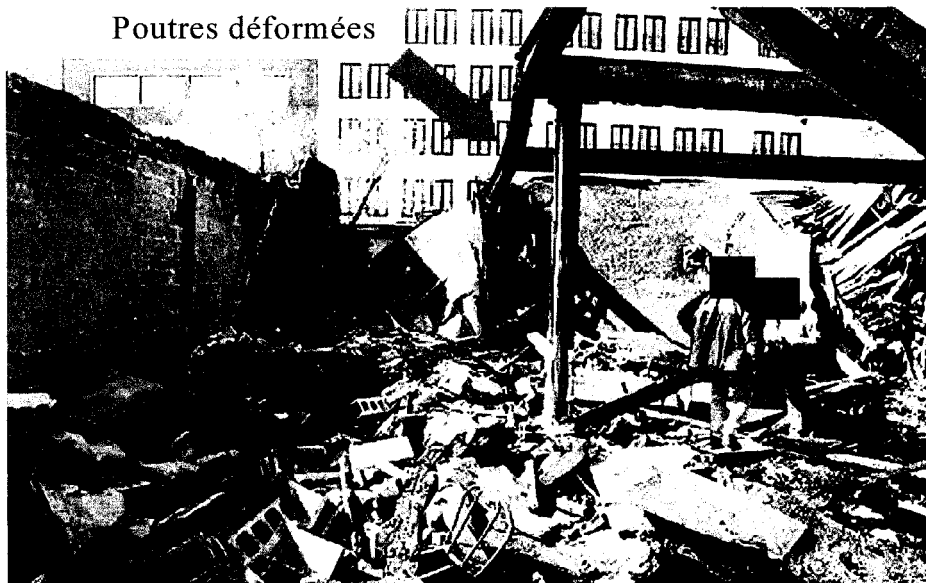
Poutres déformées

Photographie 16 Poutres du toit fortement déformées après l'incendie
(Adapté de Pyrotech BEI inc., ----d)

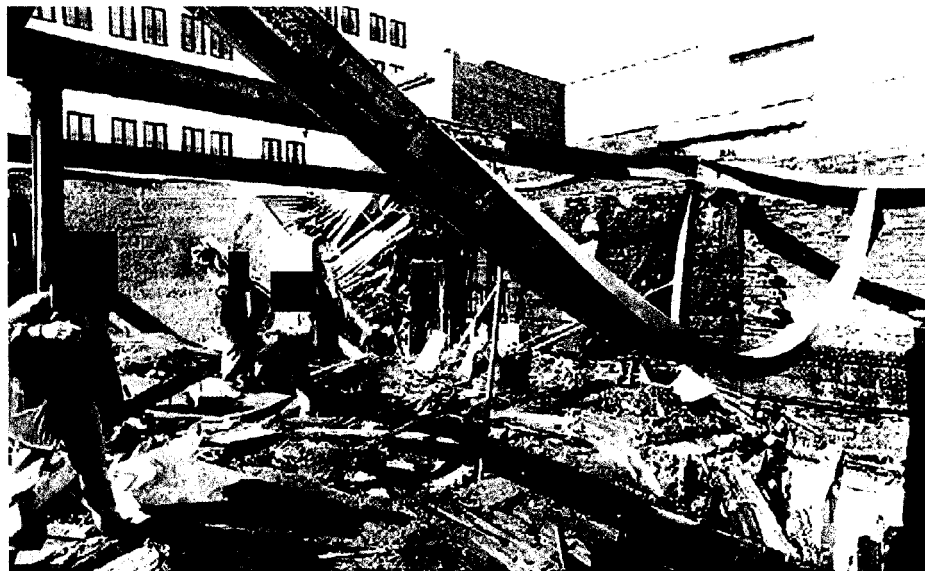
Photographie 17 Déformation des poutres du toit
(Adapté de Pyrotech BEI inc., ----d)

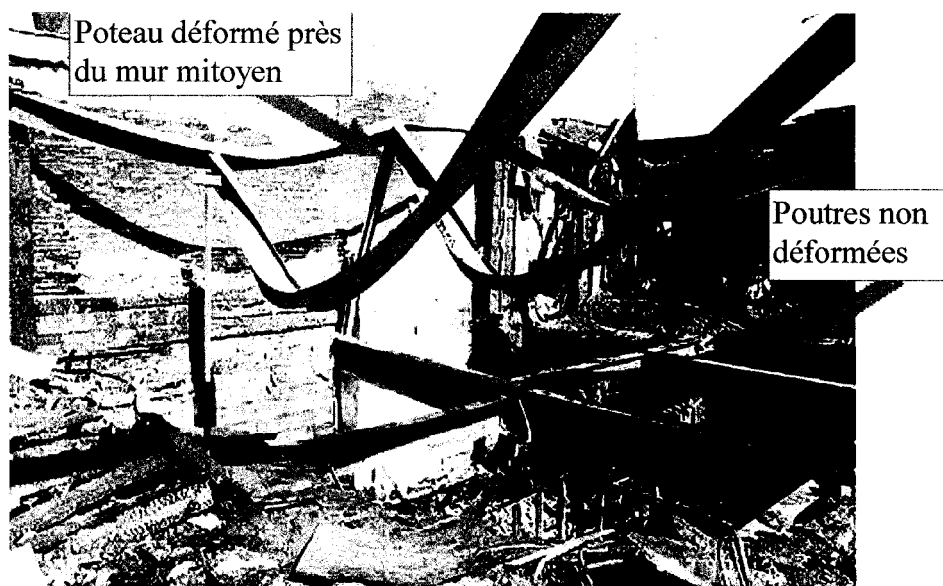
Photographie 18 Grandes déformations et déversement des poutres du toit
(Adapté de Pyrotech BEI inc., ----d)

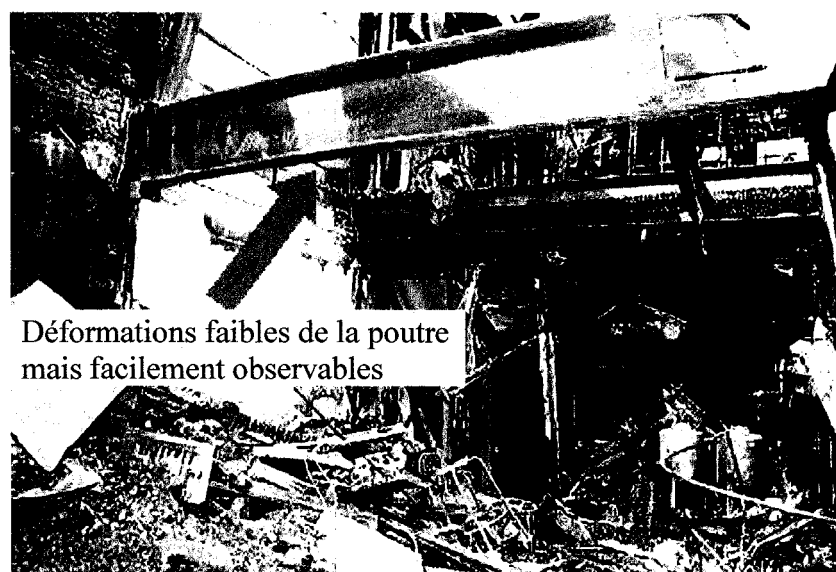
Photographie 19 Assemblage entre la poutre du dernier étage et le mur mitoyen
(Adapté de Pyrotech BEI inc., ----d)

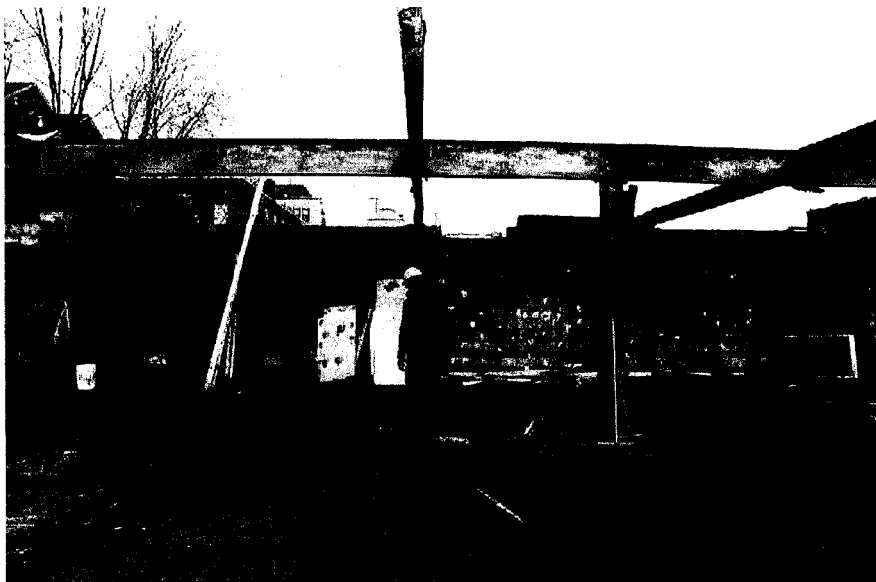
Les photographies 20 à 22 montrent la façade et le plancher en béton du deuxième bâtiment avec une charpente d'acier. L'incendie a fortement endommagé la structure du dernier étage au-dessus du plancher de béton qui est demeuré intact. On aperçoit l'état de ce plancher de béton après l'incendie sur les photographies 21 et 22. Les tuiles vinyliques qui recouvraient une portion du plancher sont demeurées en place.

Photographie 21 Plancher de béton du dernier étage
(Adapté de Pyrotech BEI inc., ----e)

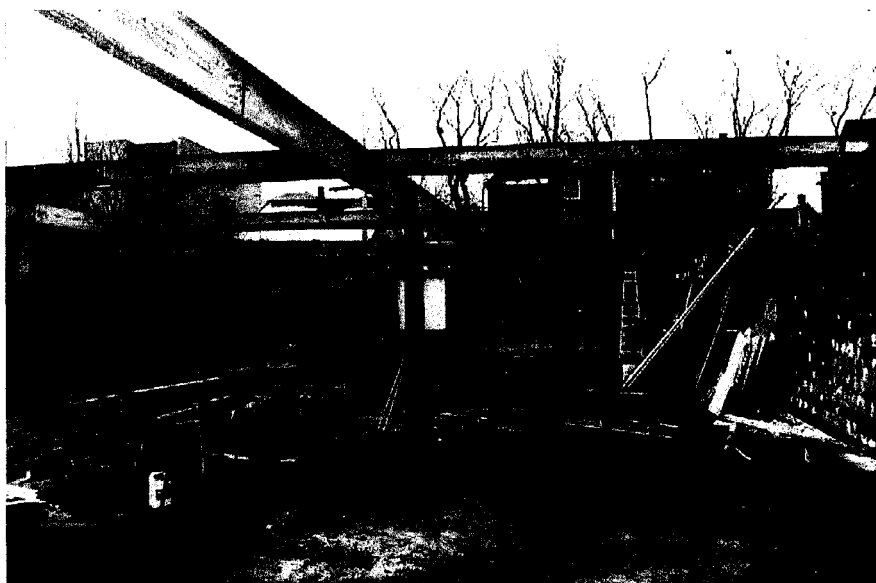
Photographie 22 Section du plancher de béton avec des tuiles vinyliques
(Adapté de Pyrotech BEI inc., ----e)

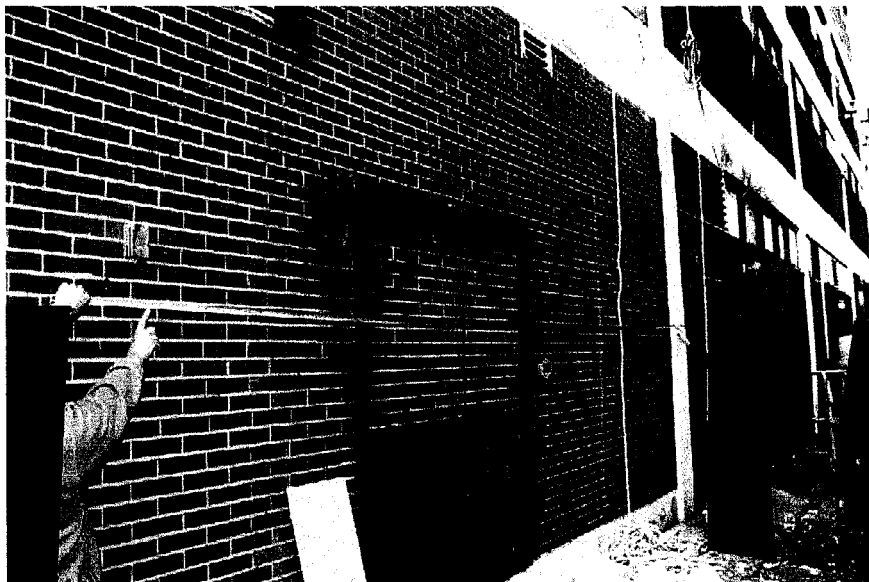
Photographie 24 Sonde et partie du mur endommagé par l'incendie
(Adapté de Pyrotech BEI inc., ---f)

Les dommages à la brique et au béton des étages inférieurs sont un écaillage de surface. Or, comme la température maximale enregistrée par la sonde est nettement inférieure à 200 °C, c'est-à-dire la température à partir de laquelle des pertes de capacité d'un béton avec agrégat calcaire peuvent survenir (tableau V), aucune dégradation du béton n'est envisagée. L'écaillage est attribuable au choc thermique superficiel lors du contact entre la maçonnerie chauffée par l'incendie et l'eau du combat incendie (point 3.6.3). Les briques doivent donc être remplacées.

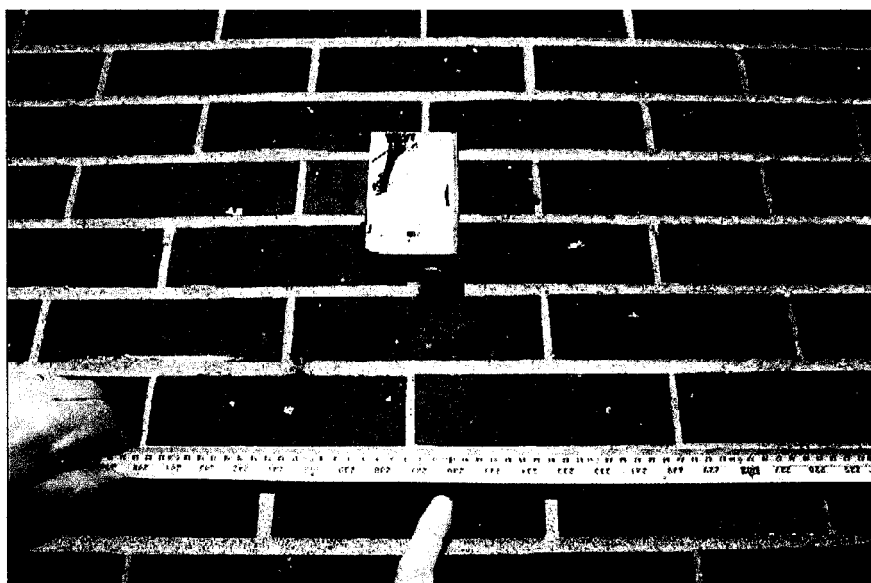
Photographie 25 Sonde après l'incendie
(Adapté de Pyrotech BEI inc., ----f)
